# 弊社モデルハウスの10年点検を行いました！ 住まいのメンテナンス費用～外壁編～

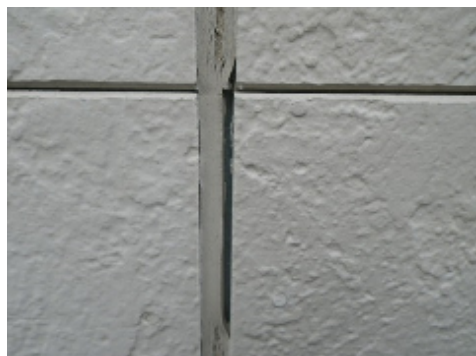
←コーキングの切れ

## コーキングの劣化①

13年前にモデルハウスで使用した今でも一般的に使われているコーキングの場合、平均7年～10年でコーキングの全面打ち直しが必要です！

ですが、現在、羽田建設の標準は高耐候コーキングのため、**30年後にコーキングの全面打ち直し**で大丈夫です！

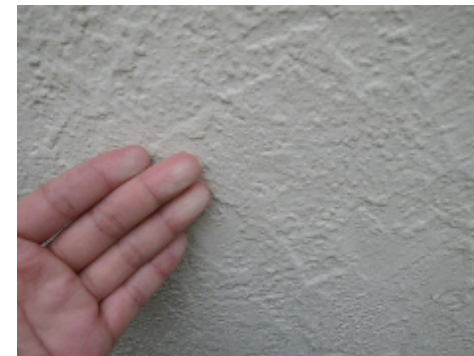
←チョーキング  
外壁をこすって  
手に白い粉がつくのは  
劣化が始まっている  
証拠です！

## 外壁の劣化②

コーキングと同様に11年前にモデルハウスで使用した今でも一般的に使われている外壁のサイディングやガルバニウム鋼板の場合、平均10年で外壁の塗装工事が必要です！

ですが、現在、羽田建設の標準は光セラ塗装で高耐候性のため、**30年後に塗り替え**を検討するだけで大丈夫です！
