弊社モデルハウスの10年点検を行いました！ 住まいのメンテナンス費用～外壁編～

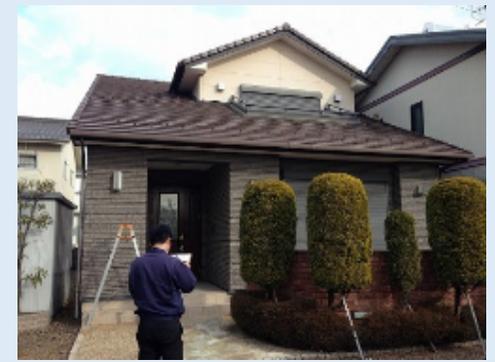
↑IGコンサルティングによる10年点検の様子

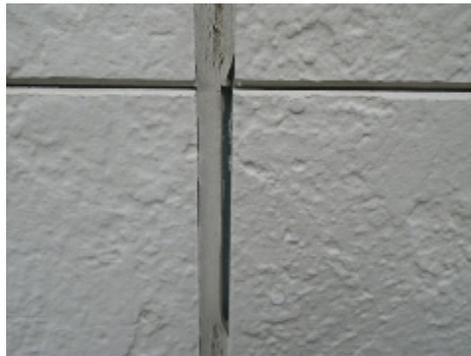
外壁の劣化①

←コーキングの切れ

11年前にモデルハウスで使用した今でも一般的に使われているコーキングの場合、平均7年～10年でコーキングの全面打ち直しが必要です！

これには**約18万円**(税別)がかかります！

ですが、現在、羽田建設の標準は高耐候コーキングのため、**30年後にコーキングの全面打ち直し**で大丈夫です！

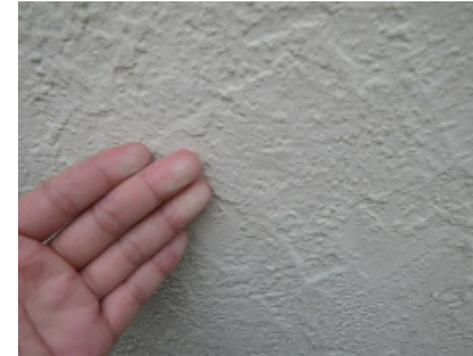
外壁の劣化②

←チョーキング
外壁をこすって
手に白い粉がつくのは
劣化が始まっている
証拠です！

コーキングと同様に11年前にモデルハウスで使用した今でも一般的に使われている外壁のサイディングやガルバニウム鋼板の場合、平均10年で外壁の塗装工事が必要です！

これには**約48万円**(税別)がかかります！

ですが、現在、羽田建設の標準は光セラ塗装で高耐候性のため、**30年後に塗り替え**を検討するだけで大丈夫です！
