弊社モデルハウスの10年点検を行いました！ 住まいのメンテナンス費用～屋根・その他編～

モデルハウスを建てて、早11年、弊社がお施主様に無料で行っている10年目のアフター点検をモデルハウスでも行いました。
点検をして、補修をすると意外と補修費用がかかるのですが、ご存知でしたか？
モデルハウスの大きさを参考にした場合、その費用は、下記の通りになりました。

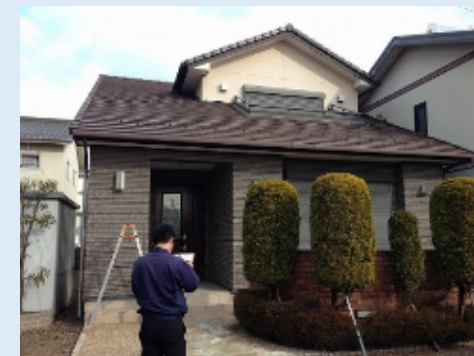
↑IGコンサルティングによる10年点検の様子

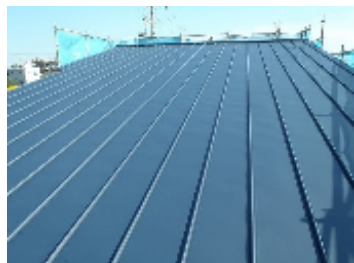
ガルバニウム鋼板

最近人気のガルバニウム鋼板や彩色セメント板の場合、平均15年で表面塗装が必要になってきます。

その費用は**約80万円(税抜)**がかかります！

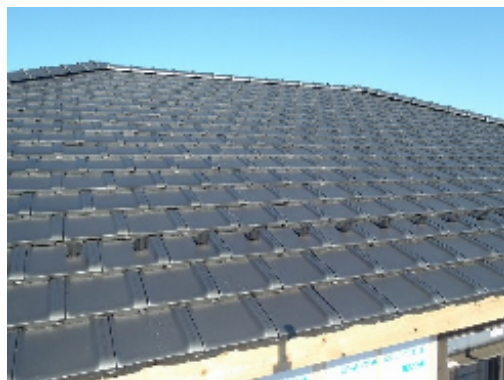
陶器瓦

ですが、羽田建設の標準仕様は陶器瓦のため、**平均30年で一部葺き替え**で大丈夫です！

陶器瓦は、ガルバニウム鋼板・彩色セメント板と比較して、

2倍長持ちして、費用は1/2になります！
